REPORTE ANUAL DEL SERVICIO PÚBLICO DE AGUA DE SHEBOYGAN VERANO 2019

ACTUALIZACIÓN SOBRE LAS TOMAS DE AGUA DE PLOMO

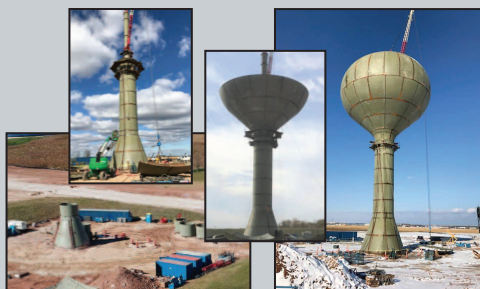
Construcción de la torre de agua de Horizon Drive en proceso.

¿Ha notado la nueva torre de agua elevada del proveedor de Servicio Público ubicada en el extremo sur? Esta torre, ubicada en el nuevo SouthPointe Enterprise Campus, ayuda a proveer presión estable y tiene la función de extinguir incendios dentro de todo el predio del Sheboygan Business Center. Debido a los aranceles sobre el acero, se programó la construcción de la torre para los meses de invierno, pero su conexión se hizo oficial en enero de 2019.
