REPORTE ANUAL DEL SERVICIO PÚBLICO DE AGUA DE SHEBOYGAN

VERANO 2018

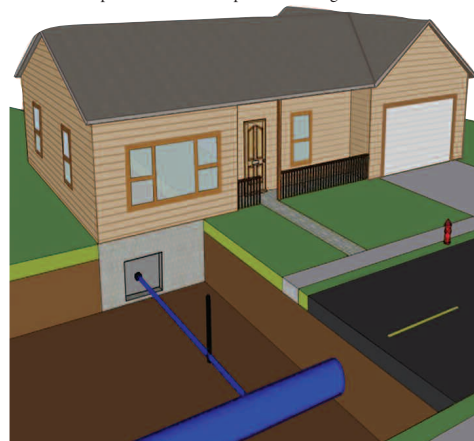
Ubicación del lateral (tubería azul pequeña) ingresando a la casa desde la tubería principal localizada a la mitad de la calle.

Las antiguas redes de ingreso de agua fabricadas con plomo continúan siendo motivo de preocupación. Estas redes son tuberías de agua privadas que se extienden desde la red pública de abastecimiento de agua hasta las residencias. Las instalaban los plomeros antes de la década de 1950.
