Reporte Anual del Servicio Público de Agua de Sheboygan

Verano 2023

"Directo de la Llave"

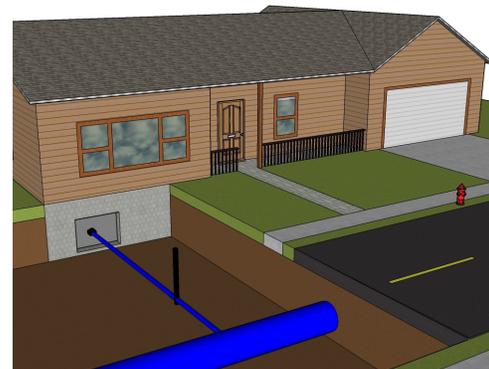
Ubicación del lateral (tubería azul pequeña) ingresando a la casa desde la tubería principal localizada a la mitad de la calle

Las antiguas redes de ingreso de agua fabricadas con plomo continúan siendo motivo de preocupación. Estas redes son tuberías de agua privadas que se extienden desde la red pública de abastecimiento de agua hasta las residencias. Las instalaban los plomeros antes de la década de 1950. El Servicio Público de Agua de Sheboygan ha utilizado tratamiento de fosfato desde 1994 para recubrir el interior de estas tuberías de plomo. Cuando se abren estas tuberías, puede observarse el recubrimiento blanco que evita que el agua entre en contacto con el plomo. Desde 1994, las pruebas de detección de plomo llevadas a cabo por el Servicio Público han arrojado resultados por debajo de los niveles de acción fijados por la Agencia de Protección Ambiental (Environmental Protection Agency, EPA), lo cual confirma la efectividad del recubrimiento a la hora de reducir al mínimo la exposición al plomo.
